# ARAÇ KABUL / İŞ EMRİ

**20ACS593 - 10.04.2021 15:25**

PLAKA : 20ACS593 KM : 217518  
ŞAŞİ : SJNBAAP11U0433442 RENK : MAVİ  
MARKA / MODEL : NISSAN / PRIMERA VİTES : MANUEL  
MODEL YILI : 2000 YAKIT : BENZİN & LPG  
MOTOR GÜCÜ / (KW) : 72

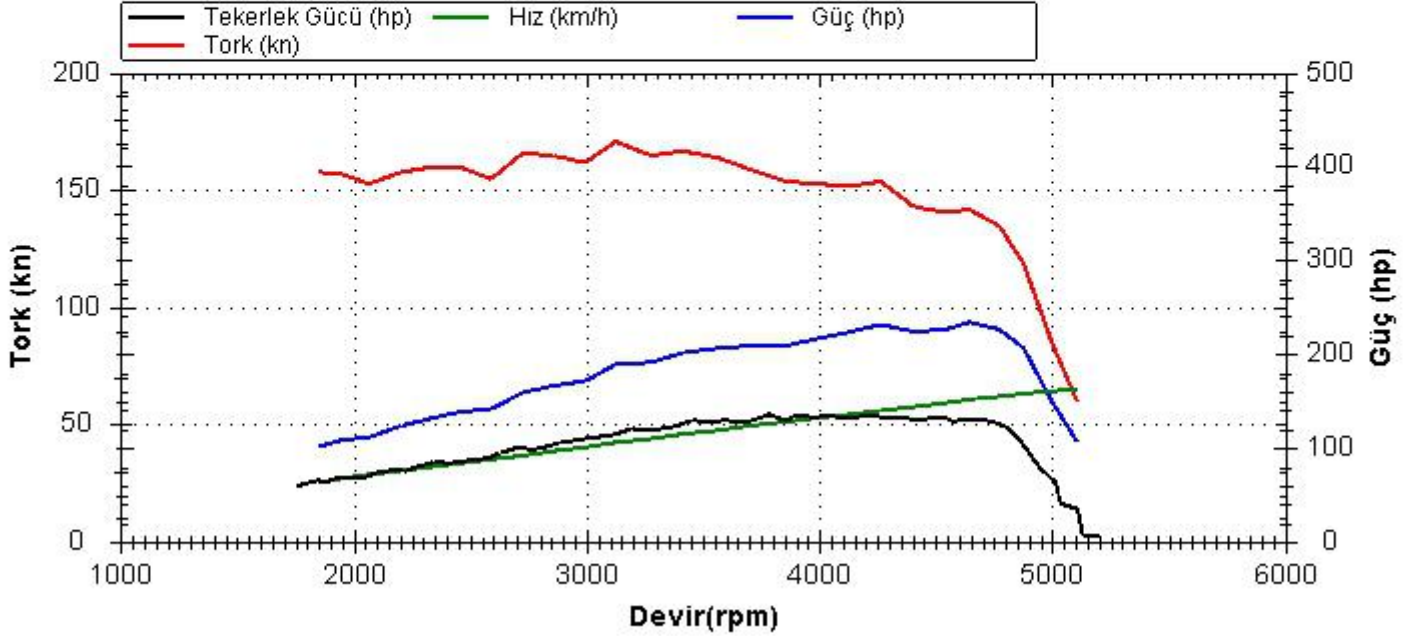
## Test Sonucu

ÖLÇÜLEN MAKSİMUM MOTOR GÜCÜ	: 93,73 HP	68,92 KW	4347 rpm
HESAPLANAN MAKS. TEKERLEK GÜCÜ	: 74,58 HP	54,84 KW	
ÖLÇÜLEN MAKSİMUM MOTOR TORKU	: 175 N.M		3190 rpm
MOTOR FABRİKA VERİSİ	: 98 HP	72,06 KW	
AKTARMA ORGANLARINDAKİ KAYIP GÜÇ	: 19,14 HP	14,08 KW	4347 rpm
MİNİMUM HIZ / MAKSİMUM HIZ	: 40 KM/S	170,3 KM/S	
HAVA SICAKLIĞI	: Derece	ARAÇ TİPİ	: Otomobil (4 x 2)
HAVA BASINCI	: mbar	DEVİR OKUMA	: MANUEL
MOTOR TİPİ	: Atmosferik Benzin	HESAPLAMA NORMU	: DIN 70020

ANLIK ÖLÇÜM (HP)/ FABRİKA (HP) : 95,6

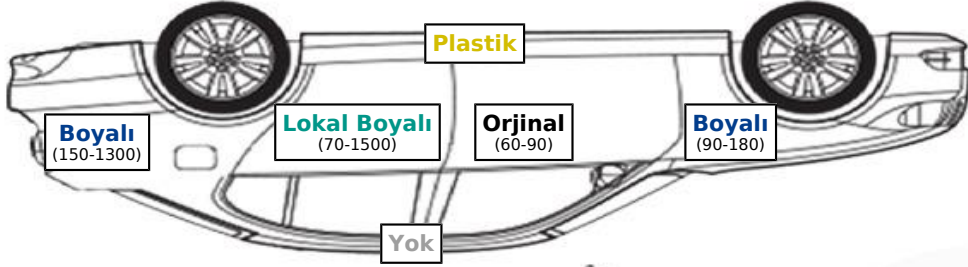
#### SOL YAN

\* ÖN CAM DEĞİŞMİŞ.MUHTELİF YERLERİNDE GÖÇÜKLER VAR.
